Gutachten

Nr. 0288-002-20191129

**über die sicherheitstechnische Prüfung gemäß
§29a BImSchG bzgl. des Störfalls am 21.08.2018
im Sonderabfallzwischenlager
(Zwischenlager mit Behandlungsanlage)
der SÜD-MÜLL GmbH & Co. KG für Abfalltransporte und
Sonderabfallbeseitigung, Heßheim**

Stand: 29.11.2019

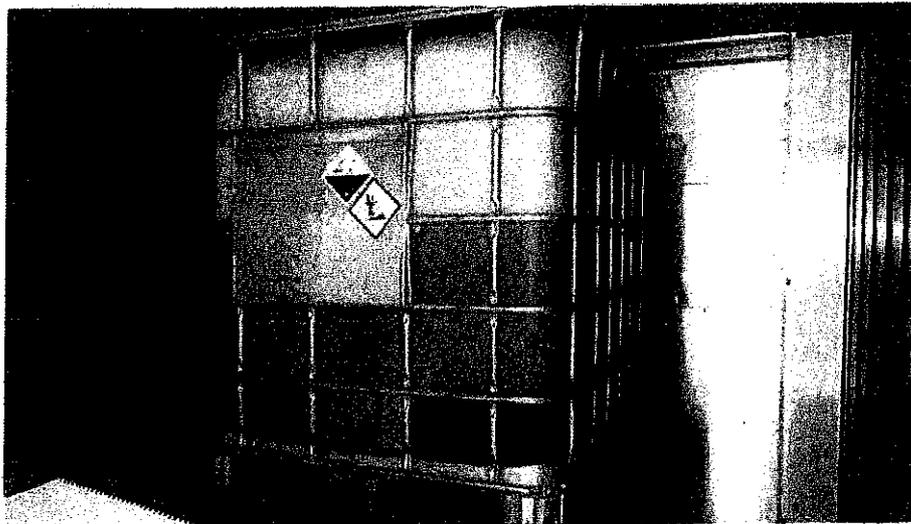
Bild 8: Foto (SGS) des Unfall-IBC vom 13.06.19 – Unfall-IBC im Kühlcontainer

Bei der Begutachtung des von der Kripo LU beschlagnahmten Unfall-IBC am 13.06.2019 wurde festgestellt, dass dieser mit ca. 600 l gefüllt war. Davon bis zur Füllstandshöhe von ca. 470 l war der Unfall-IBC mit Schlamm gefüllt.

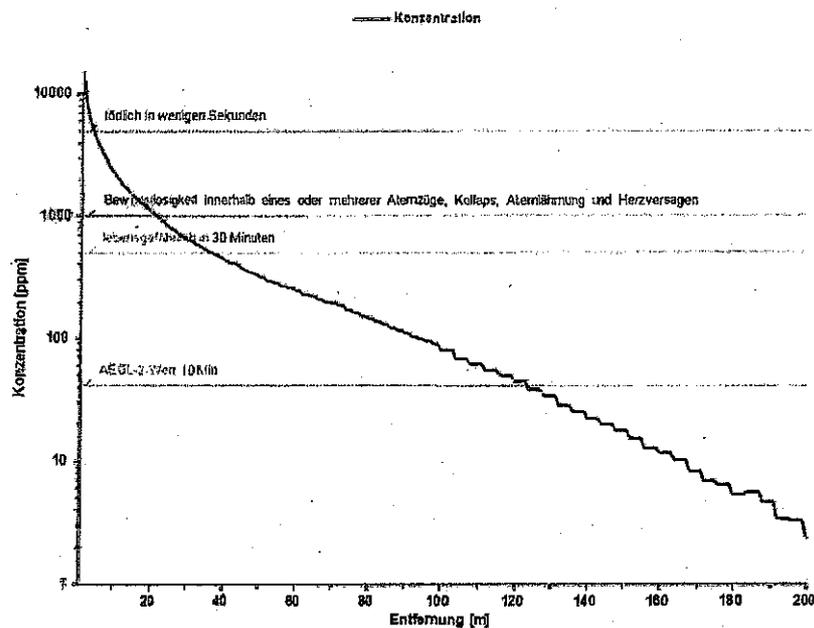
Abbildung 1: Darstellung des Konzentrationsverlaufs in Abhängigkeit von der Entfernung

Abbildung 1 zeigt den Konzentrationsverlauf von H₂S in Abhängigkeit von der Entfernung zur Emissionsquelle. Innerhalb einer Entfernung von 4 m auf der windabgewandten Seite der Emissionsquelle ist die berechnete Konzentration bereits bei einem Atemzug tödlich.

Der Wert von 1.000 ppm wird ab einer Entfernung von 20,2 m unterschritten. Bis zu dieser Entfernung tritt unter Umständen bereits bei einem Atemzug Bewusstlosigkeit auf. Ohne sofortige Rettung aus diesem Bereich ist mit Atemlähmung und Herzversagen zu rechnen.

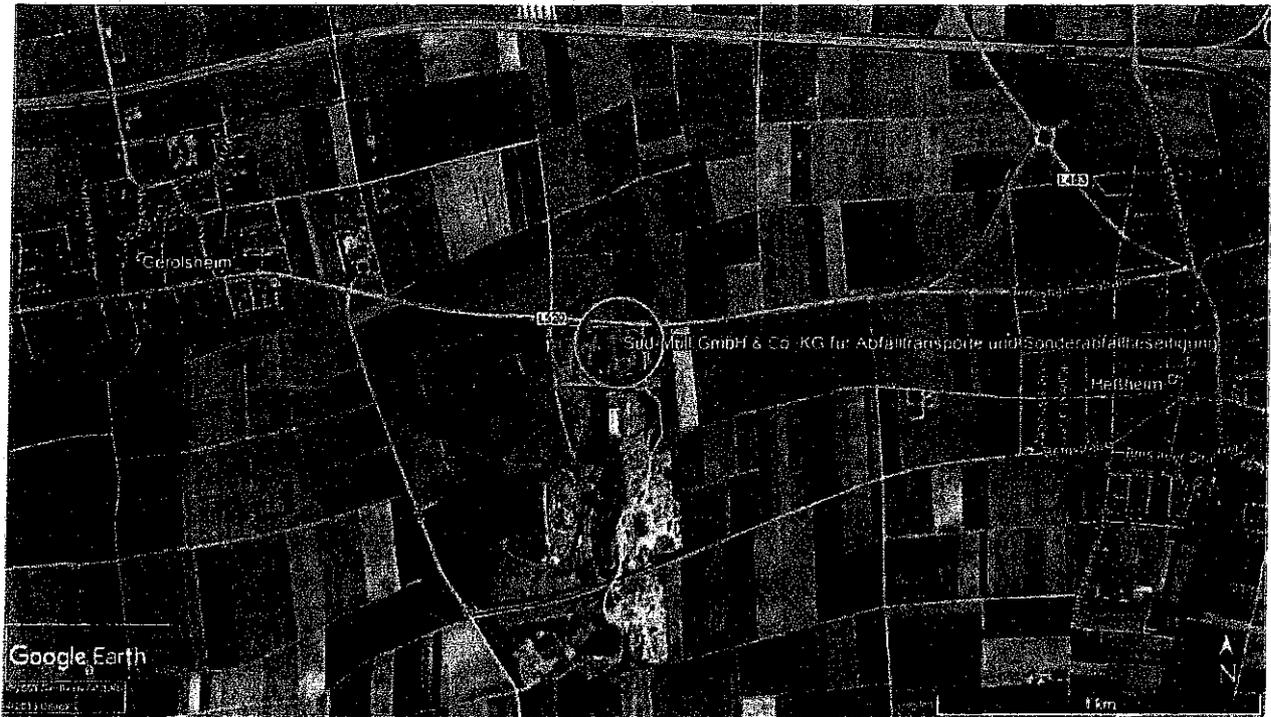
Wenn die Schüttzeit 50 s beträgt (Emissionsrate 64 g/s bei dreiminütiger Emissionszeit) berechnet sich eine entsprechende Entfernung von 135 m. Ab dieser Entfernung ist mit irreversiblen Beeinträchtigungen nicht mehr zu rechnen.

Bild 12: Gefährdungsradien für den AEGL-2-Wert (10 min) im Abstand von 124 m (roter Kreis) und 135 m (gelber Kreis) in Abhängigkeit von der Schüttzeit (30 s bzw. 50 s)

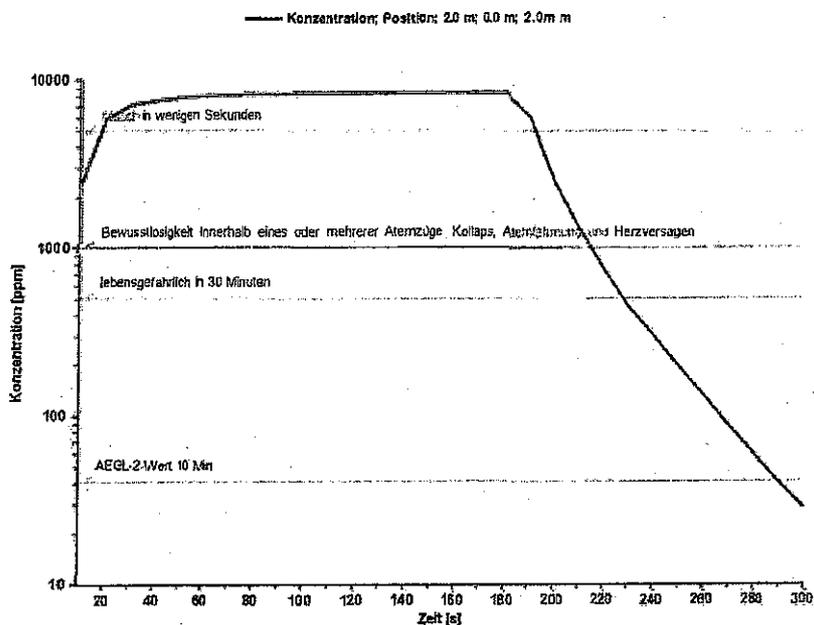
Abbildung 2: Darstellung des Konzentrationsverlaufs in Abhängigkeit von der Zeit (Entfernung 2 m)

In **Abbildung 2** ist der zeitliche Konzentrationsverlauf in einer Entfernung von 2 m zur Emissionsquelle (windabgewandte Seite) dargestellt. Etwa 230 s nach Beginn des Eingießvorganges besteht nach den Berechnungen keine akute Lebensgefahr mehr.

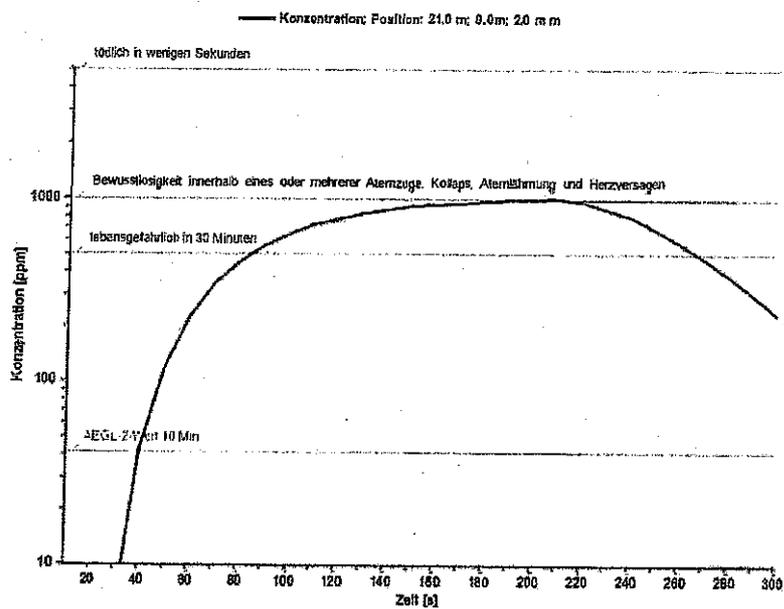
Abbildung 3: Darstellung des Konzentrationsverlaufs in Abhängigkeit von der Zeit (Entfernung 21 m)

In **Abbildung 3** ist der zeitliche Konzentrationsverlauf in einer Entfernung von 21 m zur Emissionsquelle (windabgewandte Seite) dargestellt. Etwa 270 s nach Beginn des Eingießvorganges besteht nach den Berechnungen keine akute Lebensgefahr mehr.
